Gewässerinstandsetzung Lockwitzbach OT Niederfrauendorf

Hochwasserschäden 06-2013, Stadt Glashütte –
OT Niederfrauendorf, Gewässerinstandsetzung
Lockwitzbach und Wiederherstellung Straße
„Häuslerweg“

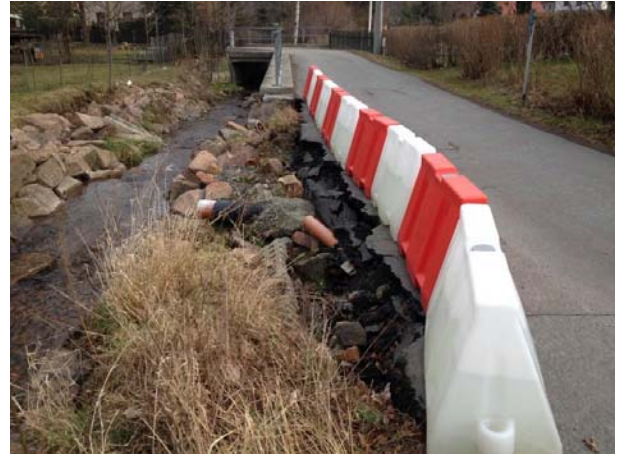
Schadensbereich
nach Hochwasser

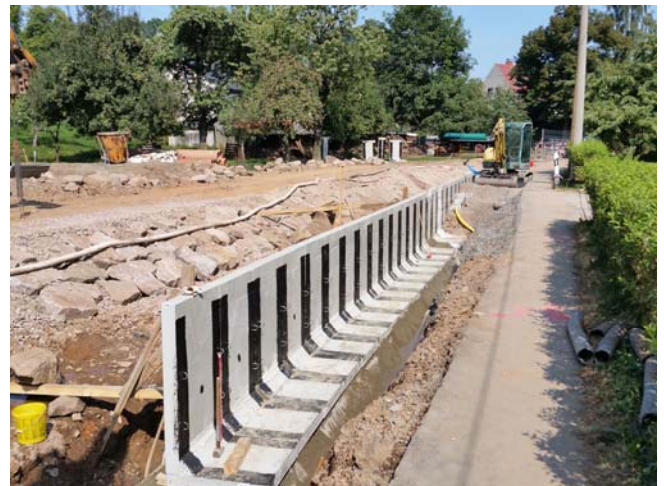
Errichtung
Winkelstützmauer

- Abflachung der Uferböschungen
- Sicherung der Gewässersohle durch Setzpack
- Sicherung der Uferböschung durch Steinsatz
- Böschungfußsicherung durch Pilotsteinreihe
- Errichtung Winkelstützmauer

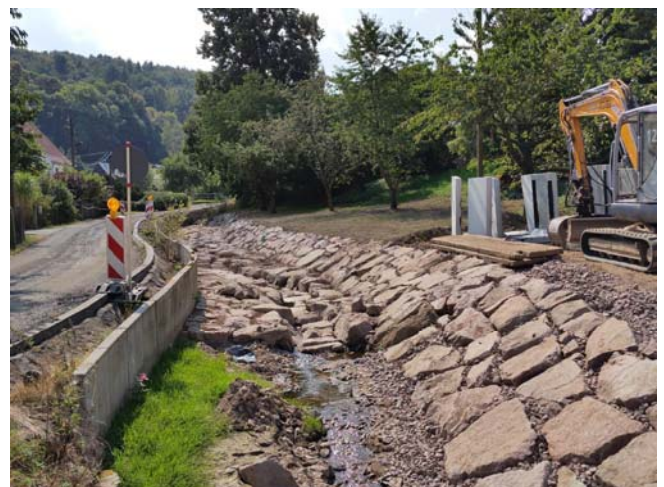
Gewässer-
standsetzung
