Gewässerinstandsetzung Am Rotwasser Niederfrauendorf

Hochwasserschäden 06-2013
Gewässerinstandsetzung Am Rotwasser
Gewässerbett, Böschungssicherung,
Sohlbefestigung,
Instandsetzung Rotwasserteich

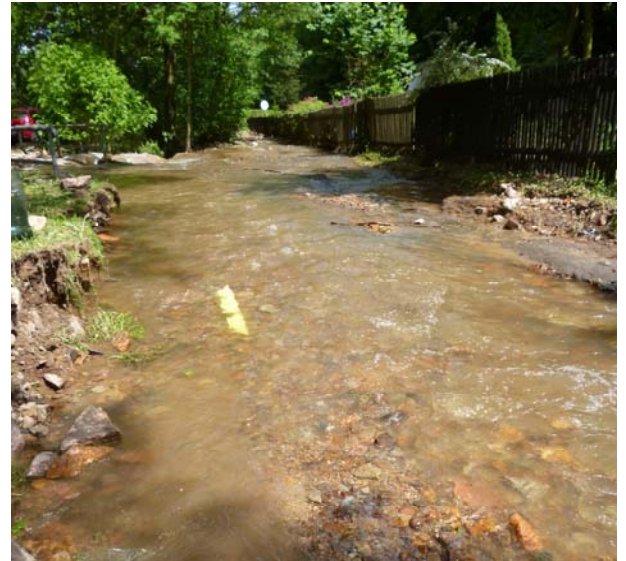
Schadensbild
bei
Hochwasser

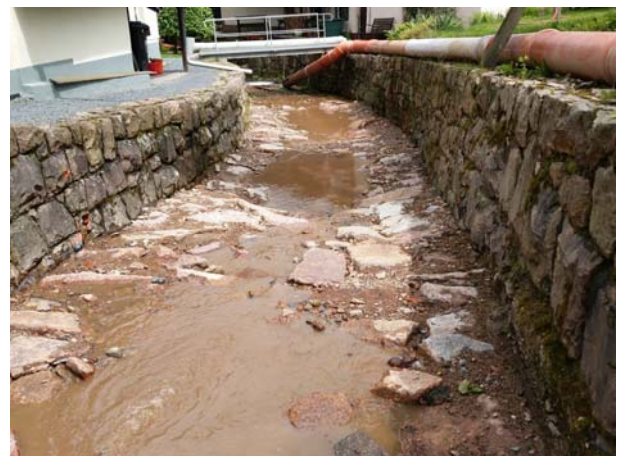
Raue Rampe
mit
Ruhezonen

- Herstellung Raue Rampe mit Setzpack zur Sicherung gegen wiederholte Erosion, Anlegen von Ruhezeiten in Form von Mulden / Vertiefungen auf der Gewässersohle
- Wiederherstellung Steinsatz und Böschungsfußstein zur Böschungssicherung
- Sicherung Auskolkungsbereiche durch Steinschüttung
- Neupflanzungen
- Beräumung Fließprofil im Bereich von Sedimentablagerungen
- Einbau Weidenspreitlage zur nachhaltigen Böschungssicherung
- Wiederherstellung Feuerlöschteich mit Zu- und Ablaufbauwerk

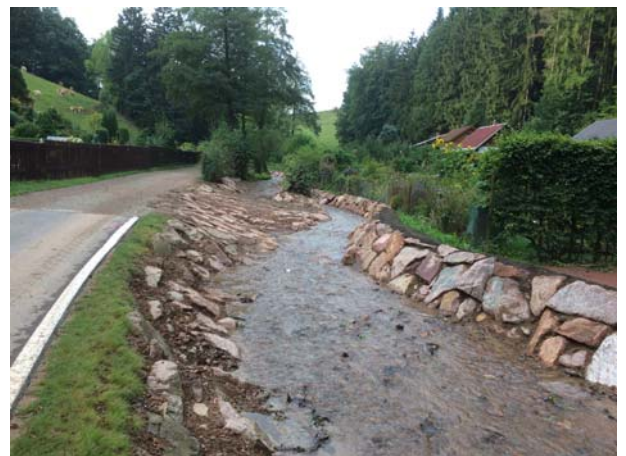
Errichtung
Steinsatz und
Überström-
bereich
